DIE LIESENBRÜCKEN

Berlin, 24. April 2013 / Berliner Netzwerk für Grünzüge

Das Projekt

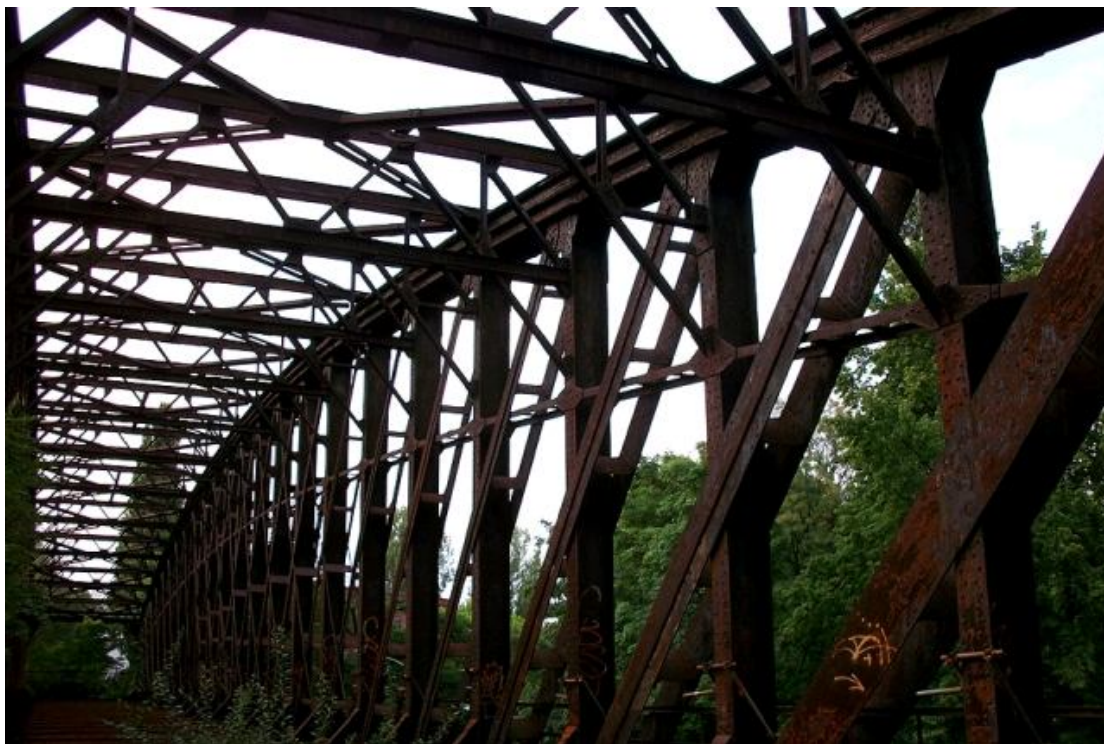
Foto 1: Obergurte in Form einer Halbparabel. Quelle: Spreeufer.com (2012)

Die Liesenbrücken wurden im 19. Jahrhundert als Verbindungsglied der Eisenbahnstrecke Berlin-Stettin erbaut und gelten als **herausragende ingenieurtechnische Konstruktion** der damaligen Zeit (Senatsverwaltung für Stadtentwicklung und Umwelt 2008). Um die Bahnlinie stützenfrei über die breite Straßenkreuzung zu führen, wurden 1890-92 drei eingleisige Fachwerkträgerbrücken mit einer Stützweite von 64 bis 82 m errichtet. Östlich daneben erbaute man **1896** eine größere, **doppelgleisige Brücke**, deren aufragende **Fachwerkträger einen 94 m breiten Straßenraum** überspannen. Der funktionsgerechte Aufbau der Eisenkonstruktionen ist mit einer wirkungsvollen architektonischen Gestaltung verbunden. Die Obergurte sind in Form einer Halbparabel elegant geschwungen (siehe Fotos 1-5). Die vertikalen Streben werden von Diagonalstreben überschritten, die zur Mitte immer schlanker werden, denen sich aber im mittleren Abschnitt stärkere gegenläufige Streben entgegenstemmen. Durch die gestaffelten Brückenaufleger entlang der schräg verlaufenden Straßenflucht sind die Fachwerkstrukturen gegeneinander versetzt. Die kleineren Verbindungsglieder ergeben ein unendlich erscheinendes Gewirr von Streben, während die räumlich gestaffelten Obergurte den Liesenbrücken eine kraftvolle und dynamische Ausstrahlung verleihen (Senatsverwaltung für Stadtentwicklung und Umwelt 2008).

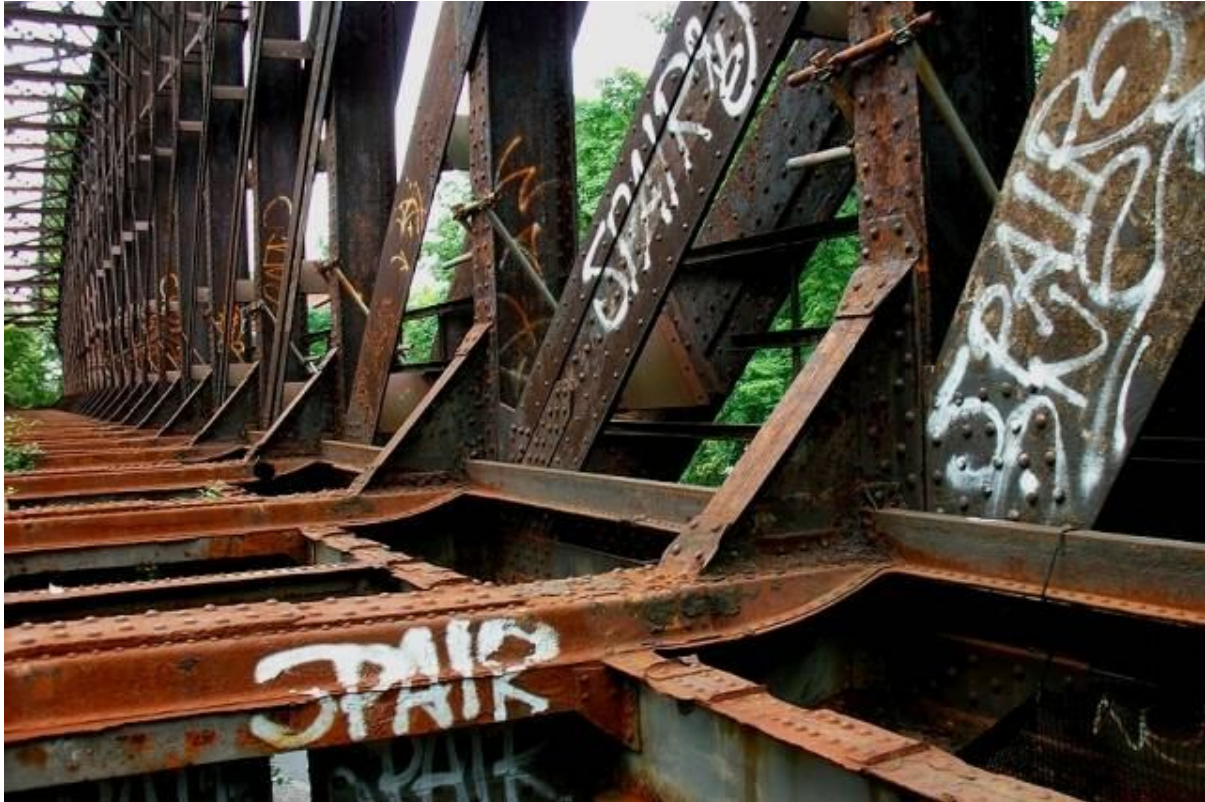
Foto 2: Vertikale Streben und Diagonalstreben. Quelle: Spreuer.com (2012)

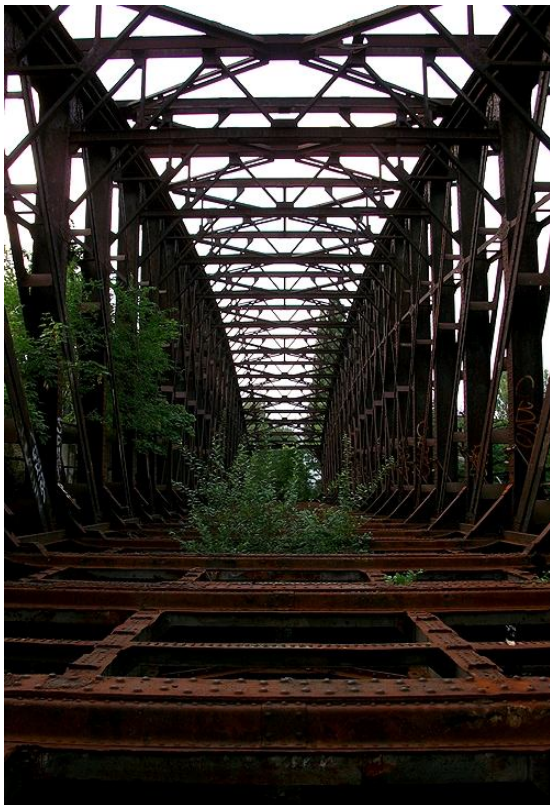
Foto 3: Ehemals zweigleisige Liesenbrücke vom Park am Nordbahnhof aus gesehen. Quelle: Spreeufer.com (2012)

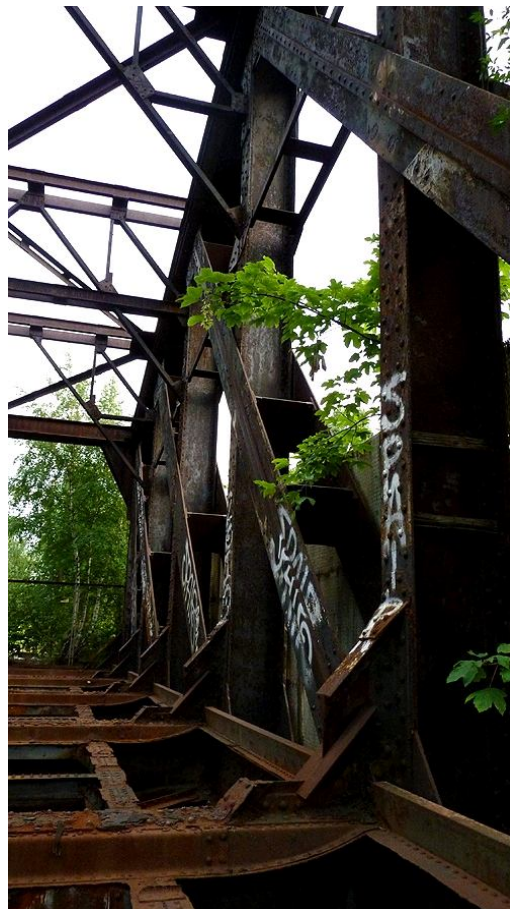
Foto 4: Vertikal und Diagonalstreben. Blick in Richtung Park am Nordbahnhof. Quelle: Spreeufer.com (2012)

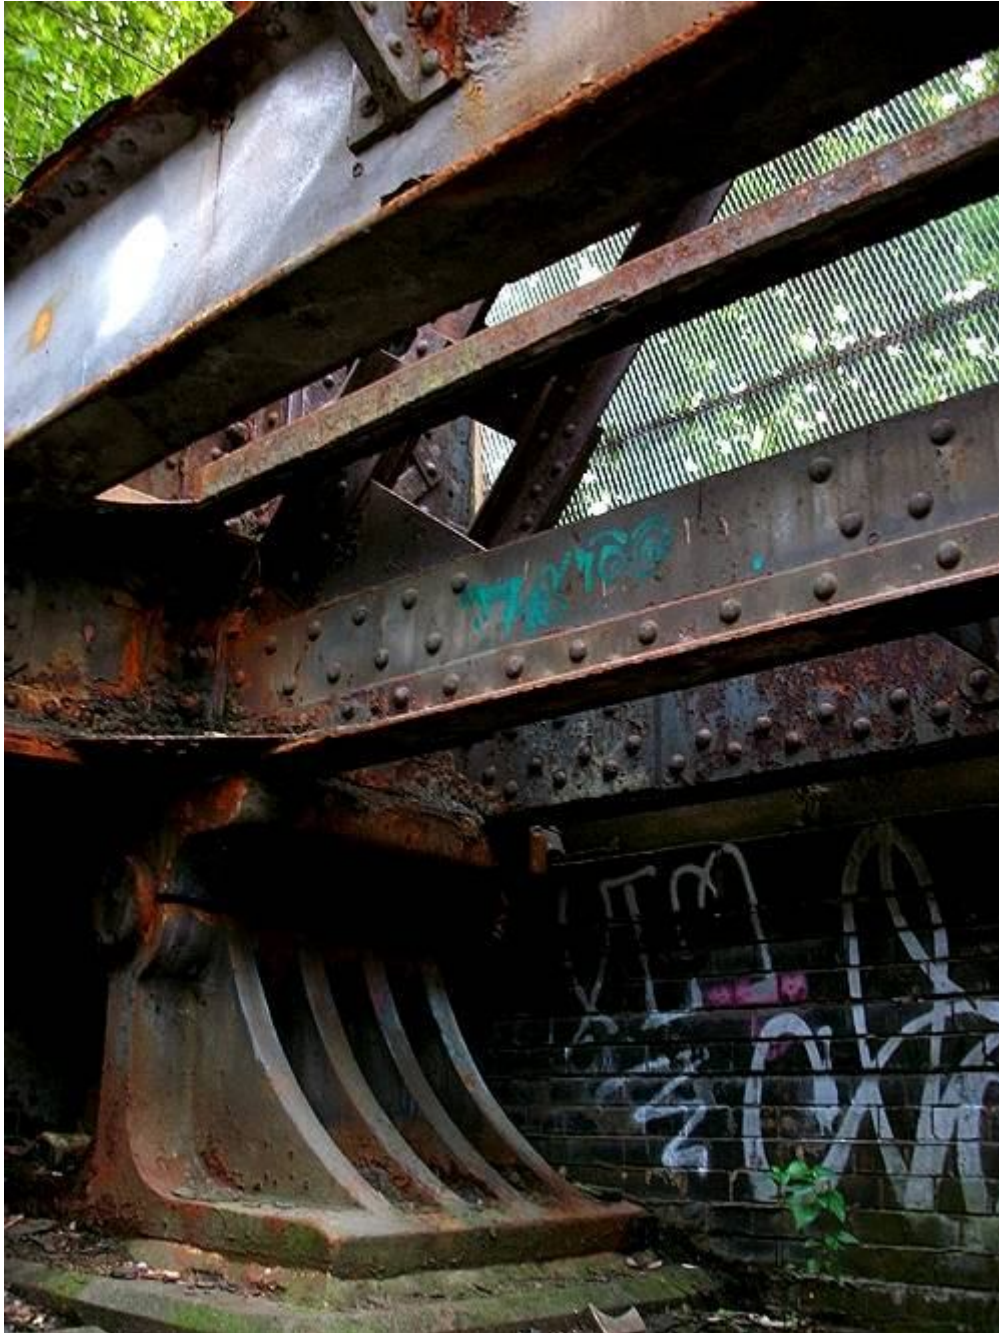
Foto 5: Brückenaufleger. Quelle: Spreeufer.com (2012)

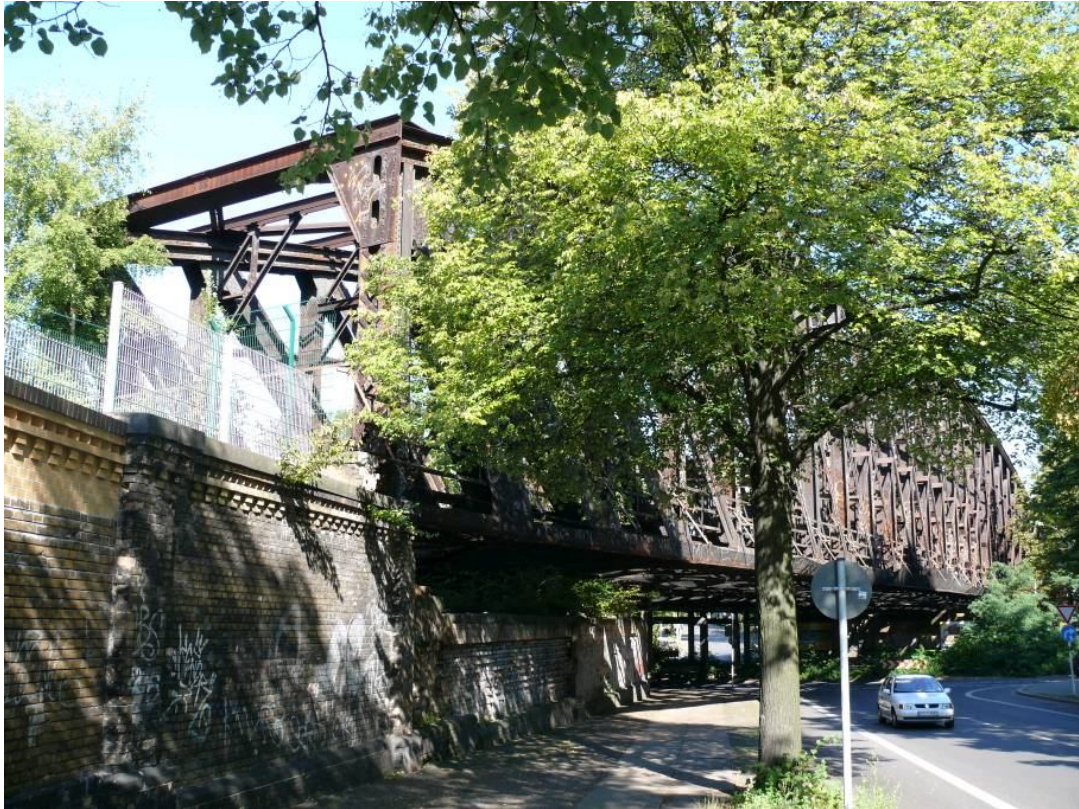
Foto 6: Liesenbrücke von der südlichen Ackerstraße aus gesehen. Im Bild oben links ist der Absperrzaun zu sehen, an dem der Park am Nordbahnhof endet. Quelle: eigene Aufnahme September 2010

Auch wenn die beiden westlichen eingleisigen Brücken 1956-57 durch eine einfache Überführung auf Stützen ersetzt worden sind, so ist das verbliebene Brückenbauwerk noch immer eine monumentale Erscheinung (siehe Fotos 6-8). Die haushoch aufragenden Fachwerkträger, die in die umliegenden Straßen hineinwirken, sind Ausdruck der hoch entwickelten Ingenieurbaukunst im **Wilhelminischen Deutschland**. Mit den Liesenbrücken demonstrierte die preußische Eisenbahn selbstbewusst ihre Leistungsfähigkeit (Senatsverwaltung für Stadtentwicklung und Umwelt 2008).

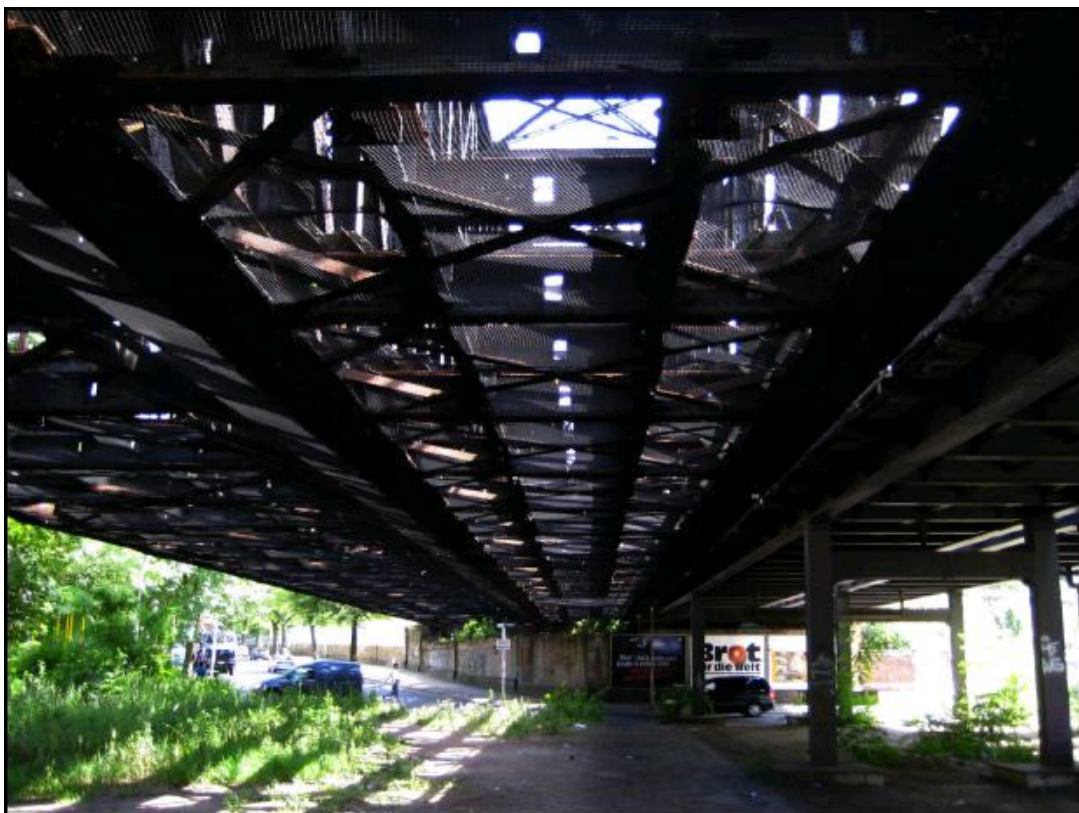
Foto 7: Liesenbrücke in Richtung Park am Nordbahnhof. Unter der Brücke sind Drahtgitter zum Schutz vor herab fallenden Rostteilen zu sehen. Quelle: Flanieren-in-Berlin.de (2006)

Das stählerne Bauwerk besitzt jedoch seit 1952, dem Jahr der Stilllegung und des anschließenden Abrisses des Stettiner Bahnhofs, keine technische Funktion mehr. Die Gleise des alten Brückenabschnitts sind heute demontiert, und die S-Bahn benutzt nur noch die erneuerte Überführung. Die Liesenbrücken wurden aber unter der oben genannten Nummer in den Denkmalschutzbestand des Landes Berlin aufgenommen (siehe hierzu Tabelle) (Senatsverwaltung für Stadtentwicklung und Umwelt 2008; Pahl 2011). Derzeit ist die Unterkonstruktion mit einem Drahtgitter als Schutzvorrichtung gegen abfallende Rostteile versehen (siehe Foto 7) (Pahl 2011).

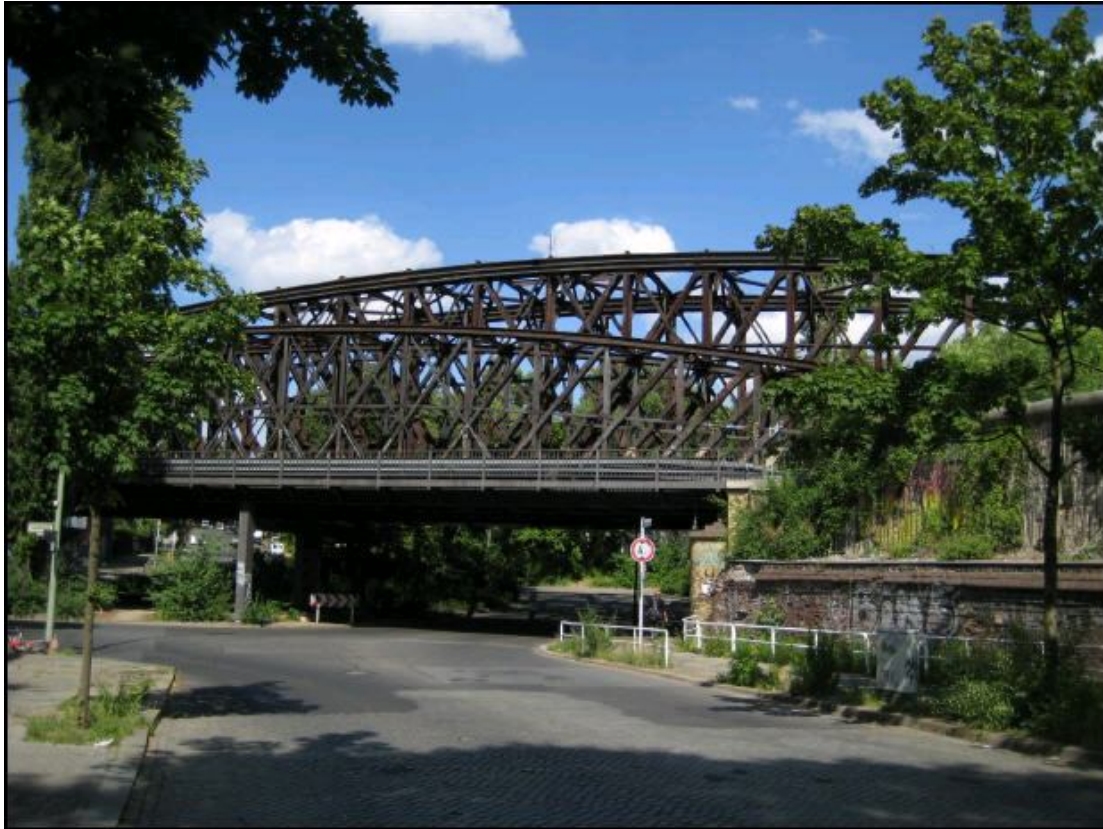
Foto 8: Liesenbrücke von der Liesenstraße aus gesehen. Rechts im Bild sind noch Reste der einstigen Berliner Mauer zu sehen. Quelle: Flanieren-in-Berlin.de (2006)

Neben ihrer Eigenschaft als herausragende bauingenieurtechnische Konstruktion des Wilhelminischen Deutschlands wird den alten Liesenbrücken ein weiteres historisches Merkmal zuteil: Die von den Liesenbrücken überspannte Liesenstraße war bis 1990 Grenzstraße zwischen Ost- und West-Berlin (dem östlichen Bezirk Mitte und dem westlichen Wedding). Auch Reste der einstigen Berliner Mauer sind bis heute dort erhalten (Foto 8) (Spreeufer.com 2012).
